## Nachweis der Wirksamkeit von HIT-FLON®

Technischer Beratungsdienst ,  
der Fachhochschule Ulm

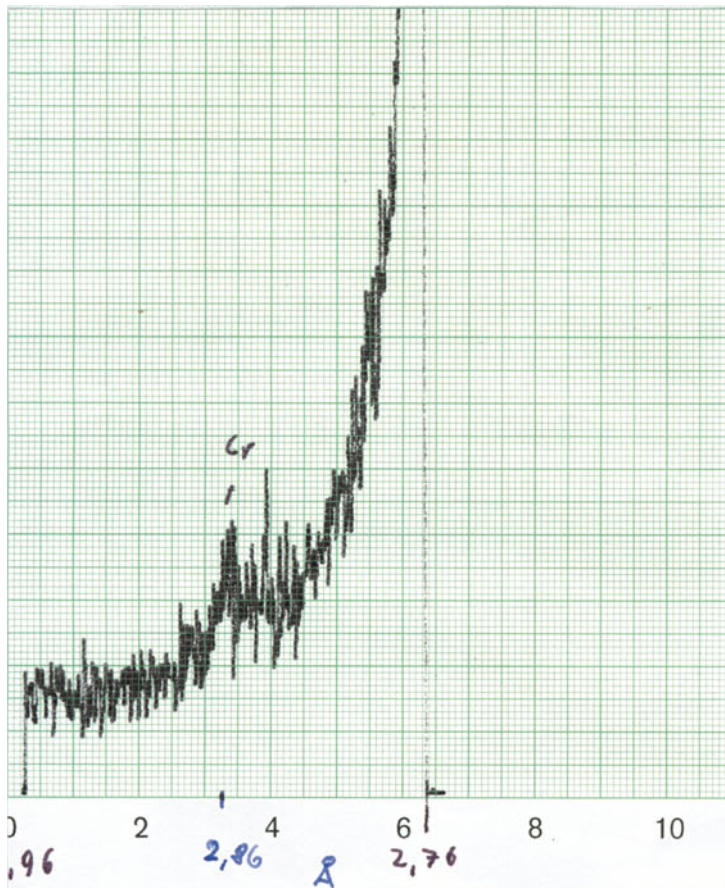
Diagramm 1  
Mikroanalytische Auswertung  
des Zylinderlaufflächenmaterials  
ohne Ölzusatz,  
kein Fluornachweis

Diagramm 1 gibt das Spektrum ohne HIT-FLON®, Diagramm 2 das mit HIT-FLON® wieder. Die Fluorlinie bei 2,86 Å ist im Diagramm 2 deutlich zu erkennen. Sie fehlt im Diagramm 1 völlig.

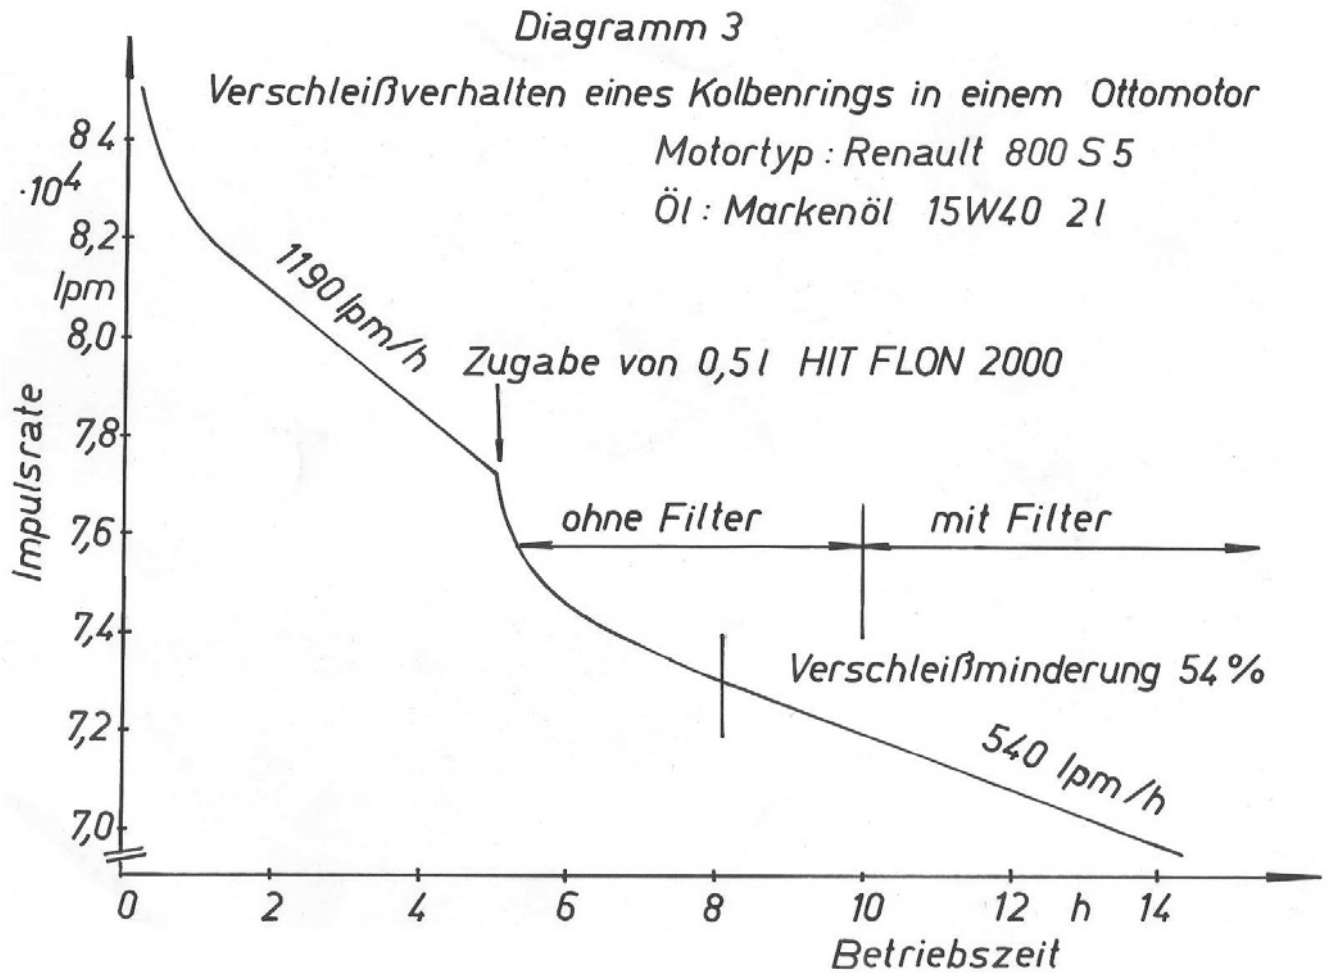
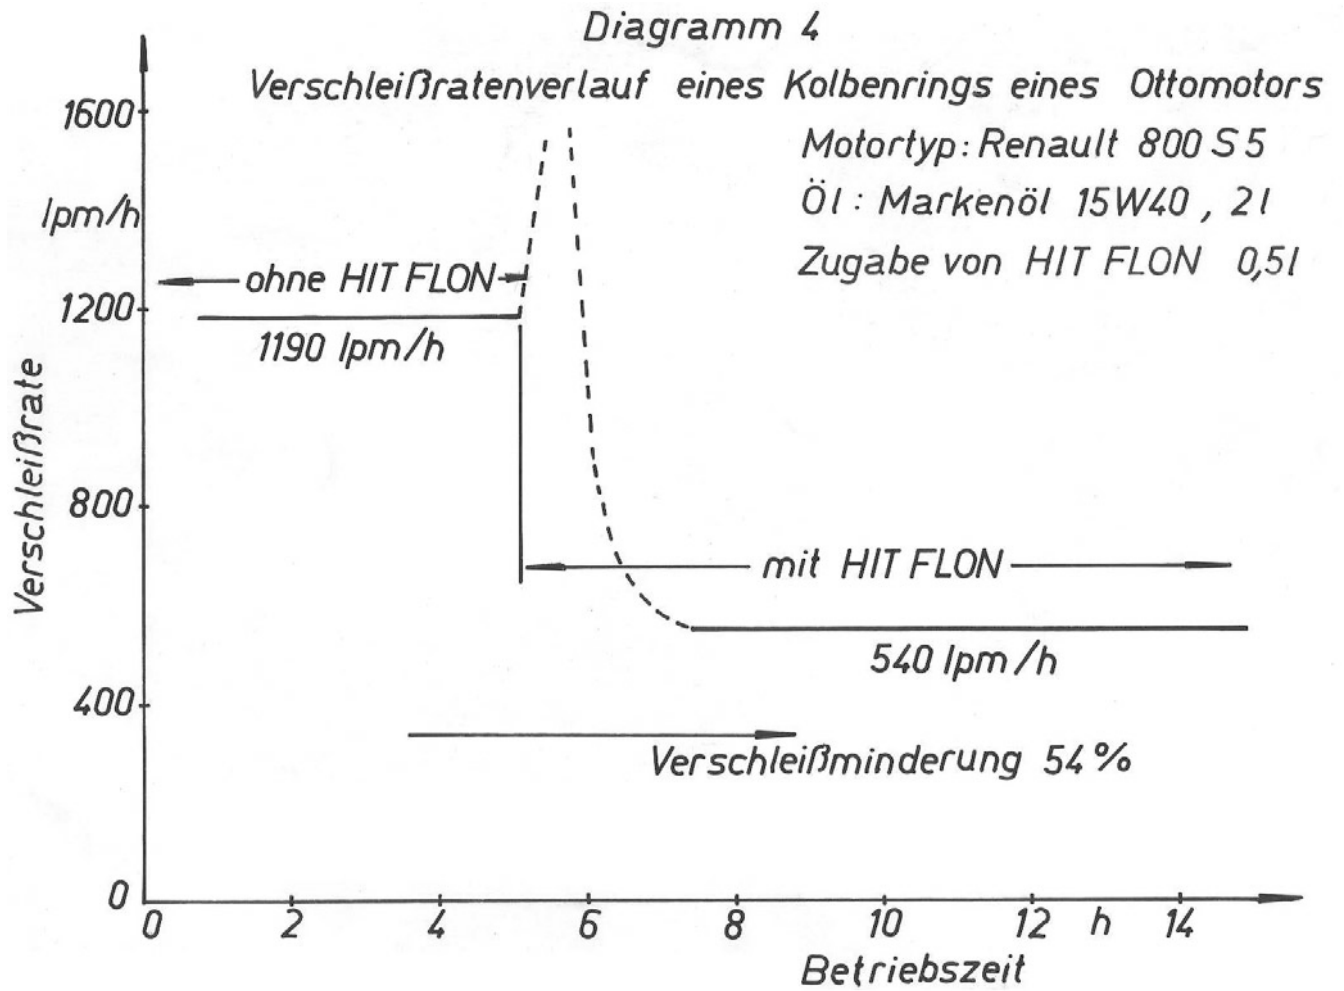
Die Versuchsergebnisse sind in den Diagrammen 3 und 4 dargestellt. Die verschleißmindernde Wirkung ist ab der 2. Stunde nach Zugabe von HIT-FLON® bis zum Versuchsende nachgewiesen.

Die Verschleißminderung betrug 54% an der Kolbenringauflfläche.
